Ing. Jozef Čerňan

Katedra leteckej technickej prípravy

Letecká fakulta technickej univerzity v Košiciach

# Použitie klzných vrstiev na báze TiCN pri skúmaní kontaktne-únavovej odolnosti práškových ocelí

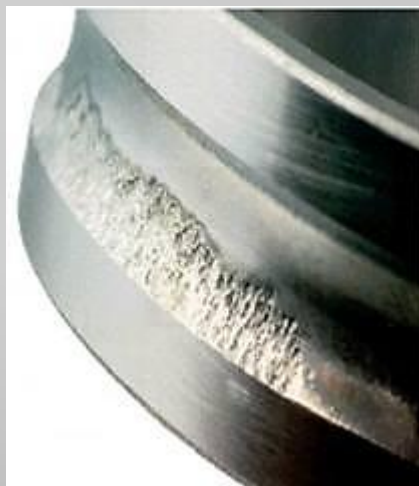
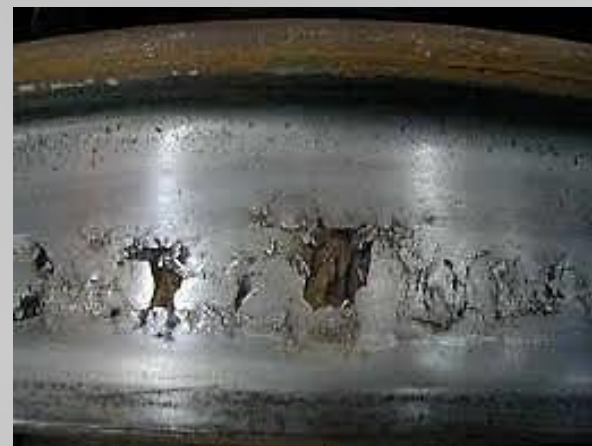
- Ozubené súkolia
- Valivé ložiská
- Koľajnice a kolesá železničných vozňov

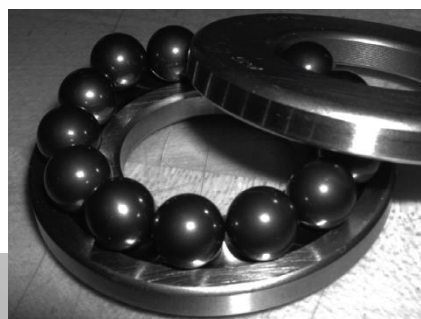
**Mikropitting**

**Piting**

**Trhlina**

**Úlomok**

- povrch pitingu v priblížení je pokrytý striaciami, čo je neklamný znak únavového šírenia trhliny po vrstevniciach daných rozmiestnením stupňa deformácie

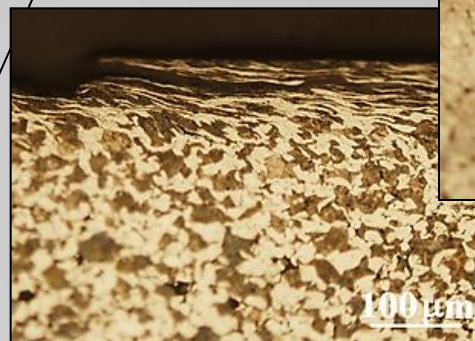
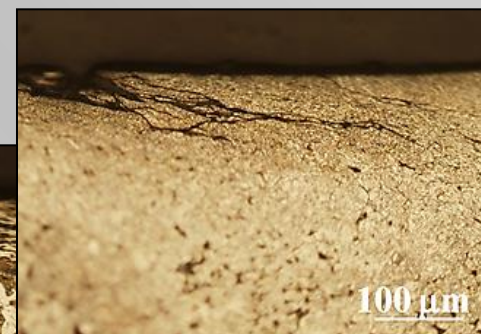
# Piting – šírenie trhlín

- pôsobením Hertzového napätia a jeho opakovanými cyklami, dochádza ku vzniku trhlín, ktoré pôsobením cyklického namáhania sa šíria z vnútra materiálu pod uhlom 15-30°
